事故種別 公衆感電死亡事故

【事故の概要】

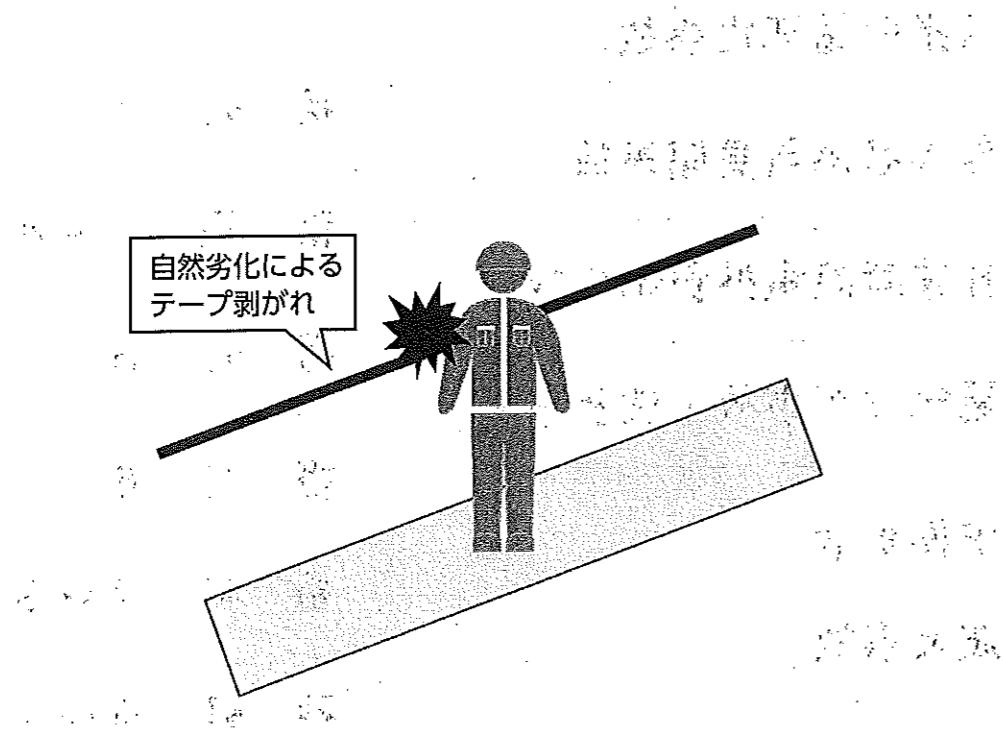
- 建屋改造工事において、足場組立業者が自然劣化によるテープ剥がれの建屋内引き込み電線接続部分に接触し、感電死亡した。
- 日常巡回点検で、当該部のテープの変色等に気付いていたが、詳細点検を行わなかったため、絶縁テープ巻き付け上部の剥がれを発見できず補修工事に至らなかった。

- 日常巡回点検範囲の分割化
- 点検手法教育の周知徹底
- 主任技術者への情報伝達の強化

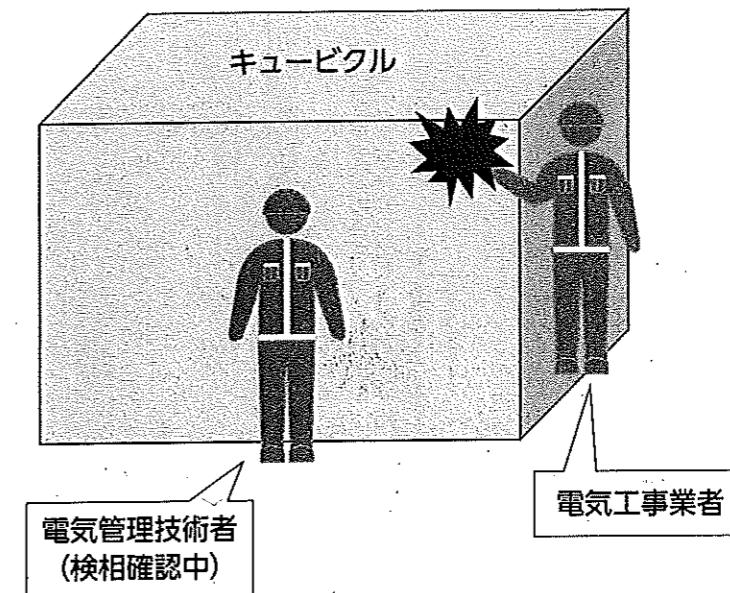
- キューピクルの取替竣工検査が終わり受電した。工事業者責任者は受電した旨を作業者に伝えたが、作業者には聞こえておらず、作業者がキューピクル内に入り、マーカーペンで母線接続ナットにマークを付けようとして感電負傷した。
- 作業者は、キューピクルに入る前に検電をしなかった。

- 主任技術者が作業前に作業者全員に内容と連絡体制を周知する。
- 通電後の全員への周知徹底

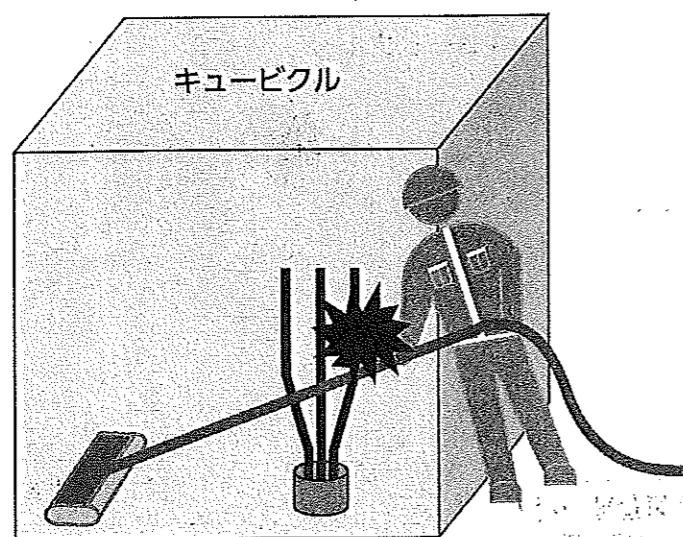
- 電気管理技術者が、通電状態のままキュービクル内を電気掃除機で清掃していたところ、体のバランスを崩し、高圧ケーブル立ち上がり接続部に肘が接触し、感電負傷した。
- 電気管理技術者は、年次点検の開始まで時間があったので、電気安全作業心得を守らず清掃作業を行った。

- 全停電する前にキュービクル内作業は実施しない。
- 作業手順書を遵守する。
- 電気安全作業心得を遵守する。

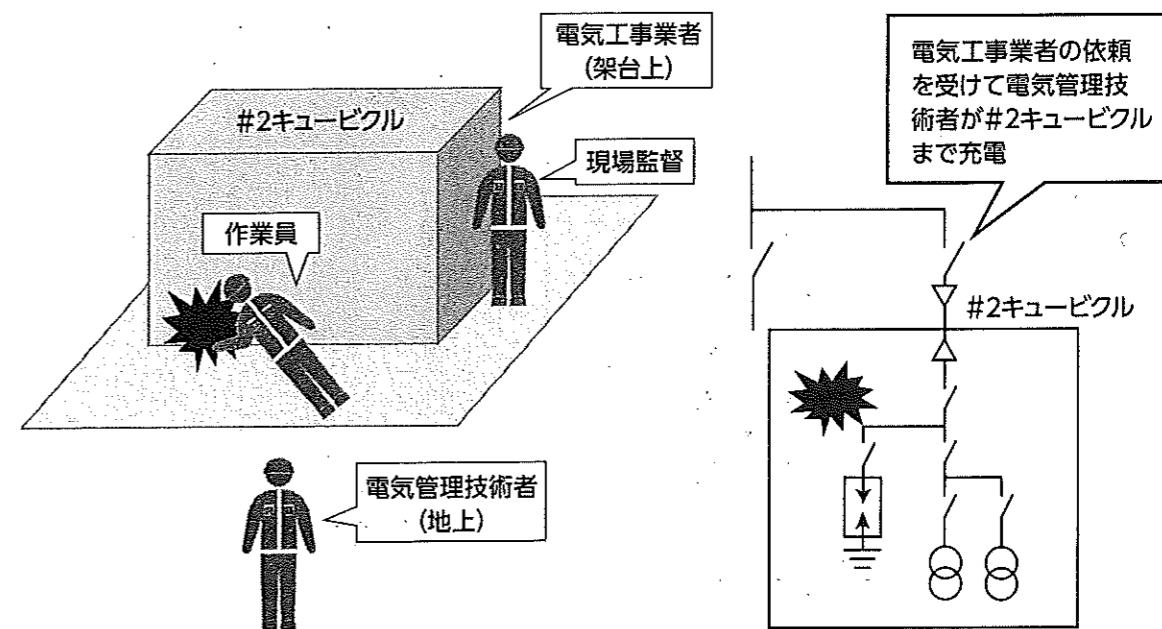
- 工事作業者が低圧動力回路増設作業のためキュービクル内に入り、下部ケーブルピットを覗き込んだ際に左肩が断路器に接触し感電負傷した。
- 管理技術者と工事業者との停電区間・時間の打ち合わせが十分に出来ていなかった。
- 作業手順書が十分に作成されていなかった。

- 活線近接作業が発生しないように管理技術者と工事業者との事前協議を十分に行う。
- 作業手順書を作成し手順書どおりに作業する。

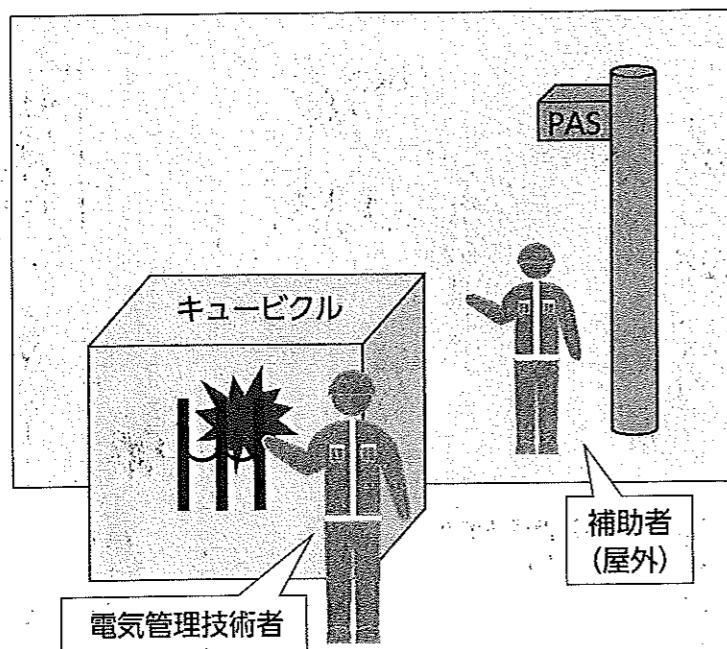
- 作業員2名で屋内キュービクルの年次点検を行っていた。
- 絶縁抵抗試験のため、キュービクル内のLBSに取り付けた短絡用リード線を外すのを忘れ、屋側のPASを補助者が投入したことにより、キュービクルの側にいた電気管理技術者がアークによる火傷を負った。
- 手慣れていた作業だったため、作業手順書を作成していなかった。

- 作業手順書を作成し、作業毎に安全を確認する。
- 作業者全員による目視の安全確認を実施する。
- 作業を終える毎に機材を片付けてから次の作業にかかる。
- PAS投入時はキュービクルの扉を閉める。

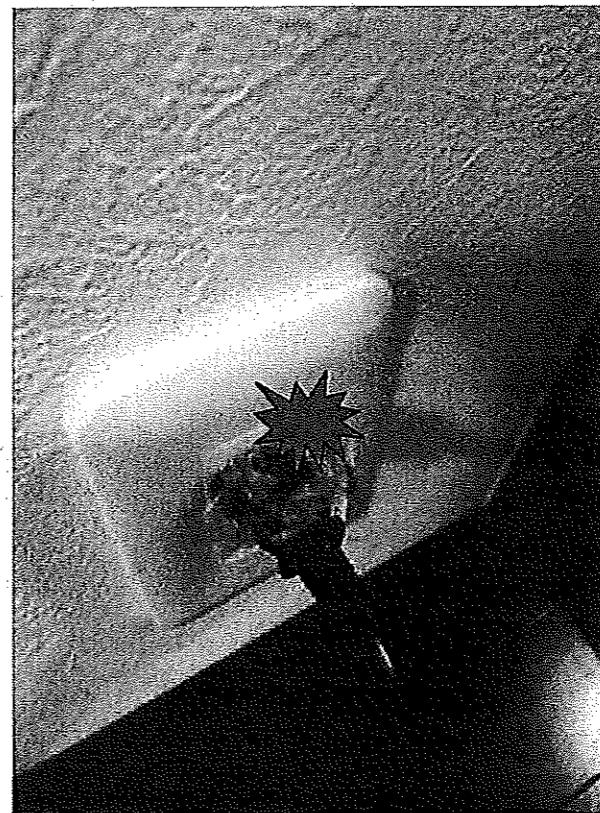
- 工場の2階壁に設置されたコンセントの差し込み口に塵埃などが付着し、トラッキングにより出火し全焼したと推定される。
- 火災により、1階屋内キュービクル内の高圧機器または高圧ケーブルで地絡短絡が発生、保護範囲内であったが、SOG制御装置も焼損のため構内柱のPGSが開放せず波及事故に至った。

- 自家用電気工作物の廃止
- 清掃の実施

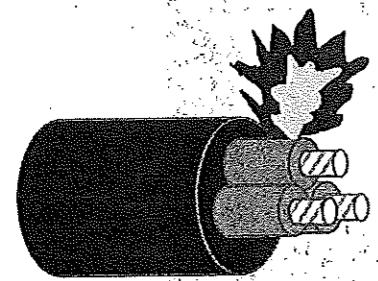
<誤って使用されたケーブル>

- 太陽光発電所のPCSから昇圧変圧器に至るケーブルが、過熱し被覆が燃え火事となり、キュービクル内のPCS 1台（500kW）、断路器が焼損。
- 施工前にキュービクルメーカーからケーブルの太さ（条数）については、容量不足のため条数をCV-325sq×3本からCV-250sq×4本に変更の連絡があり、仕様図面は変更したが、施工図面を変更しなかった。
- 工事会社にも連絡をしなかったため、工事会社は変更前の太さ（条数）のケーブルで施工したため、容量不足により火事に至った。

CV-325sq×3

容量不足により出火した。

- 工事会社とは別の会社にて検査実施
- 運転再開前に電力会社立会いの上、安全確認を実施

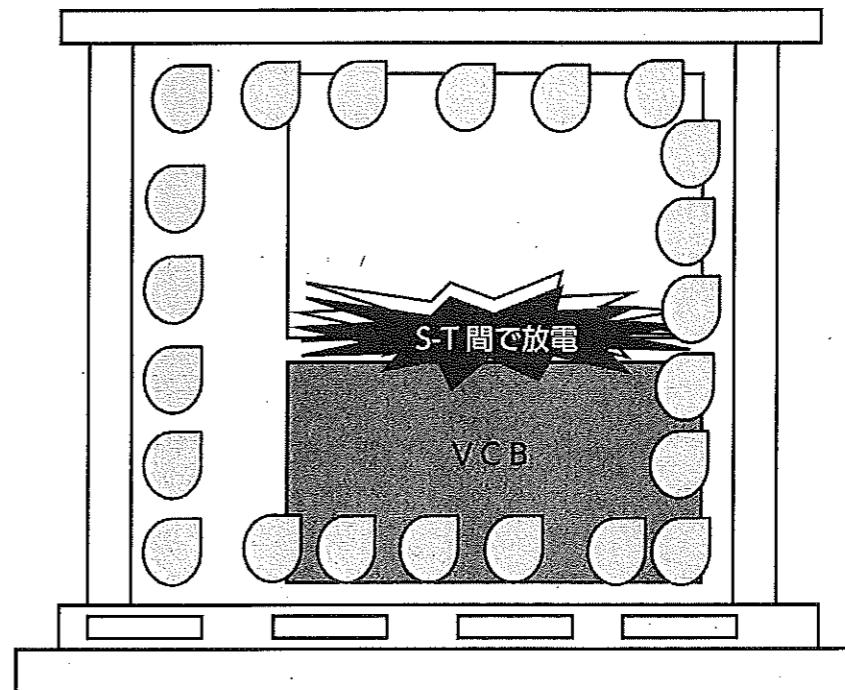
- VCB 2次側碍子に湿気が付着し、S-T間での部分放電がはじまり、導体が熔損した。
- VCB上部に大量の水滴が付着しており、主回路導体部、端子部に錆（緑青）が見受けられた。
 屋根、壁には錆等ではなく、湿気の進入経路は不明。

- 盤内への湿気が入らないようにする。
- スペースヒータ運転を見直し、通年常時通電状態にする。
- 点検頻度、点検方法を見直し、室内温度、盤内温度を測定する。
- 絶縁抵抗測定を点検周期毎に確実に行う。
- 盤内表面に湿度表示カードを取り付ける。

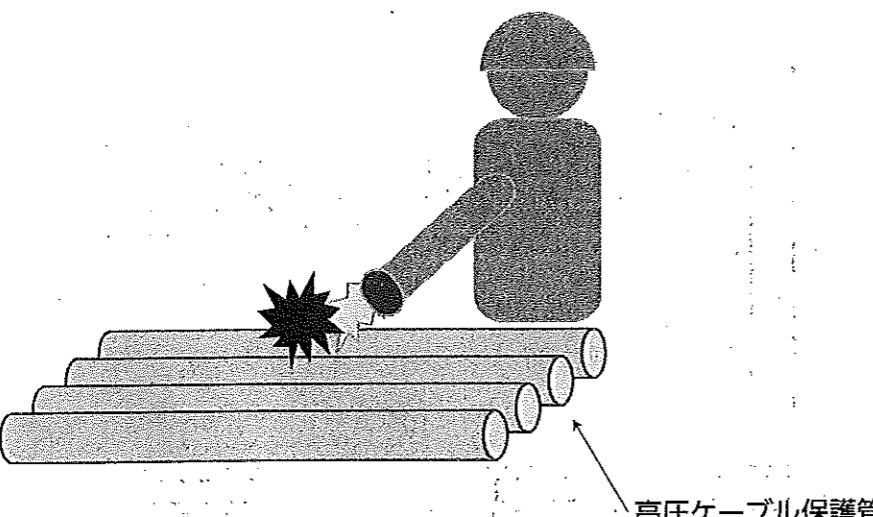
事故発生 事業所の概要	受電電圧 6.6kV 契約電力 180kW 業種 ホテル 主任技術者選任形態 外部委託（管理技術者）
【事故の概要】	
事故発生日時	夏 13時頃 曇り
事故発生電気工作物	受電用キュービクル 使用電圧 6.6kV
供給支障電力及び時間	903kW 37分
【事故の状況・原因】	
<ul style="list-style-type: none"> リニューアル工事中、工事業者が天井裏に施設されている受電用ケーブル保護管を不要配水管と思い、電動ノコギリで切断し、ケーブルを損傷させ地絡。出迎え方式で保護範囲外であったため波及事故に至った。

<p>高圧ケーブル保護管</p>	
【再発防止策】	
<ul style="list-style-type: none"> 工事実施時に内容確認及び保安教育の実施。 ケーブル保護管に高圧危険表示シールを添付。

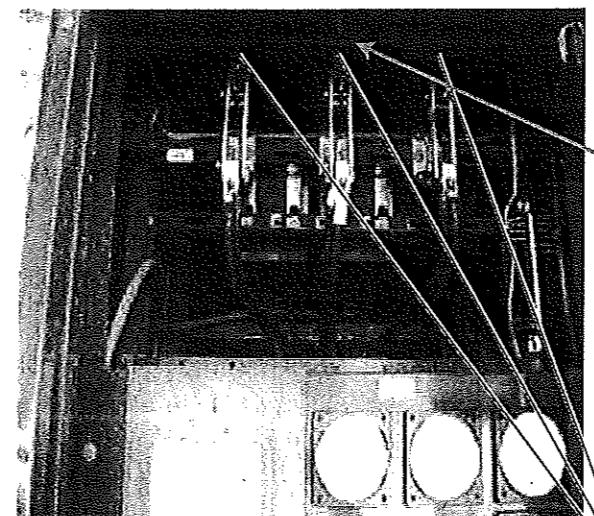
<p>短絡接地取付箇所 [DS 一次側]</p>

事故発生 事業所の概要	受電電圧 6.6kV 契約電力 375kW 業種 公園 主任技術者選任形態 外部委託（管理技術者）
【事故の概要】	
事故発生日時	冬 13時頃、曇り一時雨
事故発生電気工作物	受電用キュービクル内DS1次側 使用電圧 6.6kV
供給支障電力及び時間	1562kW 44分
【事故の状況・原因】	
<ul style="list-style-type: none"> 年次点検終了後、受電用キュービクルDS 1次側に取り付けた短絡接地線を外さないまま受電したため、波及事故となった。 管理技術者が受電前の連絡を具体的に指示確認ができていなかった。 点検完了後、受電前の高圧絶縁抵抗測定を怠った。

<p>单線結線図 (略図)</p>	
【再発防止策】	
<ul style="list-style-type: none"> 作業手順書を作成。 点検前の作業打ち合わせを十分に行い、不明な点がないか確認する。 短絡接続線は、必ず取り付けた者が外す。
