事故種別 公衆感電死亡事故

【事故の概要】

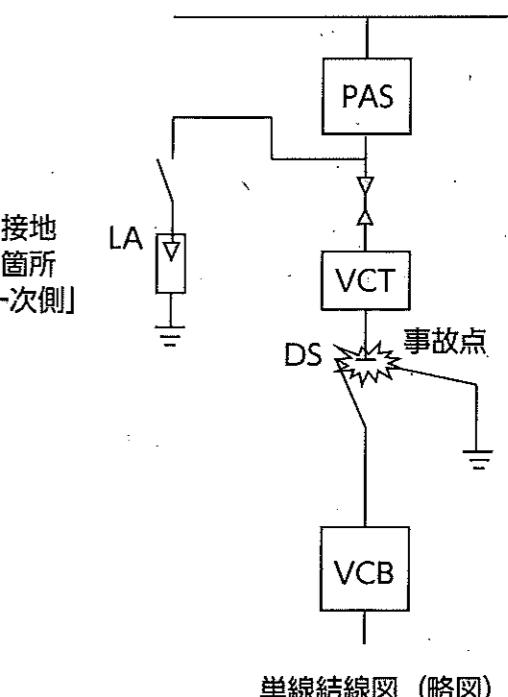
<p>单線結線図 (略図)</p>	
【再発防止策】	
<ul style="list-style-type: none"> 作業手順書を作成。 点検前の作業打ち合わせを十分に行い、不明な点がないか確認する。 短絡接続線は、必ず取り付けた者が外す。

<p>短絡接地取付箇所 [DS 一次側]</p>
